## ～全館空調ご利用のお客様へ～ ドレン管末トラップ凍結の対応について

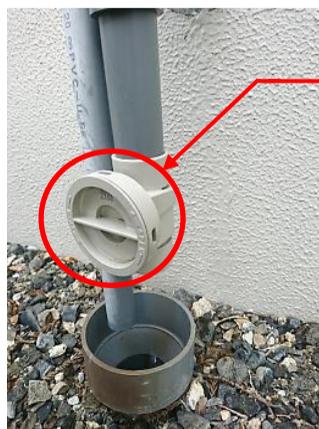
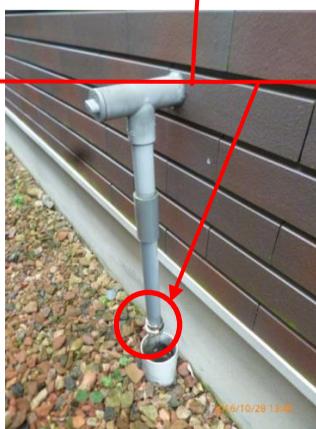
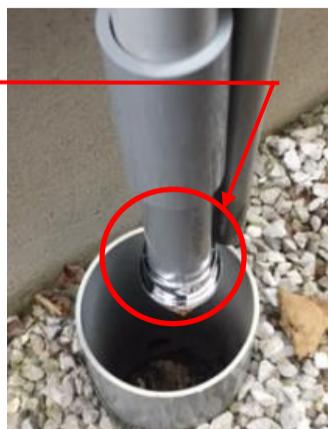
※2 ドレン管末トラップは、建物外周の壁もしくは基礎より出ている塩ビパイプの出口部分でございます。下記写真をご参照ください。

このあたりにぬるま湯をかけてください

【処置方法】◆ドレン管末トラップにぬるま湯をかけ氷を溶かす
