## ～全館空調ご利用のお客様へ～ ドレン管末トラップ凍結の対応について

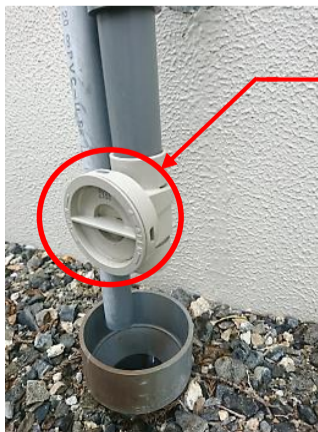
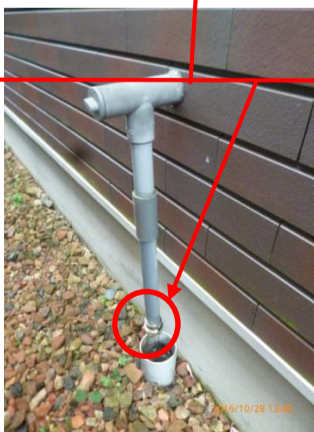
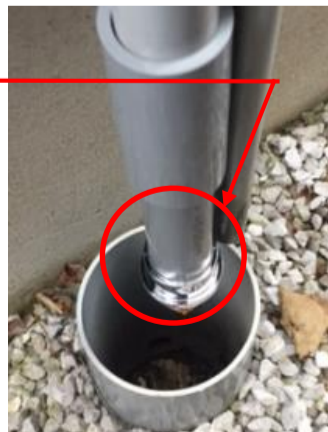
ドレン管末トラップの凍結により、室内機ドレンパンが満水になり、発生するエラー。

※2 ドレン管末トラップは、建物外周の壁もしくは基礎より出ている塩ビパイプの出口部分でございます。下記写真をご参照ください。

このあたりにぬるま湯をかけてください

- ① ブレーカー※1をOFFにしてください。ただしP10(その他モデル)においてはブレーカーOFFは不要です。
- ② ドレン管末トラップ※2を確認し、管末トラップの出口部分にぬるま湯をかけ、解氷してください。解氷の際、溜まっている水が一気に流れ出ますのでご注意ください。
- ③ ブレーカーをONにしてください。

### 【処置方法】◆ドレン管末トラップにぬるま湯をかけ氷を溶かす
