2022年 12月 3日

～全館空調ご利用のお客様へ～ ドレン管末トラップ凍結の対応について

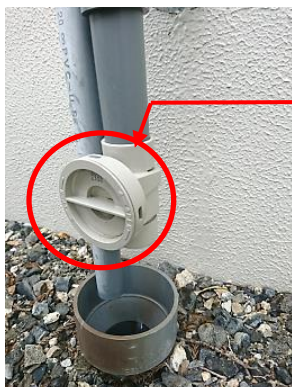
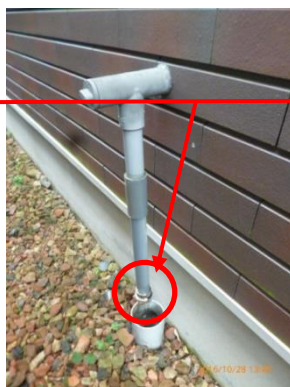
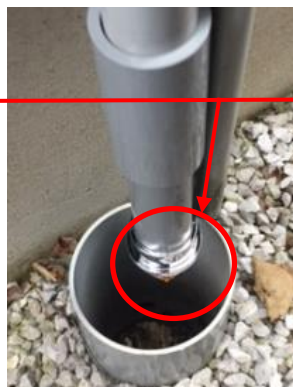
ドレン管末トラップの凍結により、室内機ドレンパンが満水になり、発生するエラー。

【※2】ドレン管末トラップは、建物外周の壁もしくは基礎より出ている塩ビパイプの出口部分にございます。下記写真をご参照ください。

【処置方法】◆ドレン管末トラップにぬるま湯をかけ氷を溶かす

このあたりにぬるま湯をかけてください
