～全館空調ご利用のお客様へ～ ドレン管末トラップ凍結の対応について

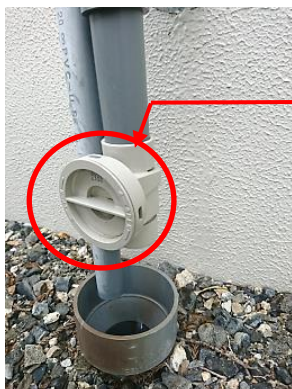
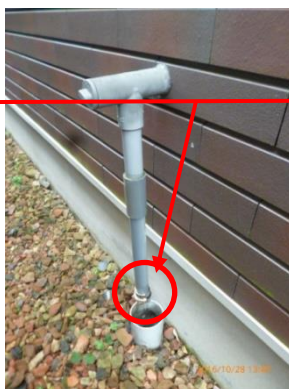
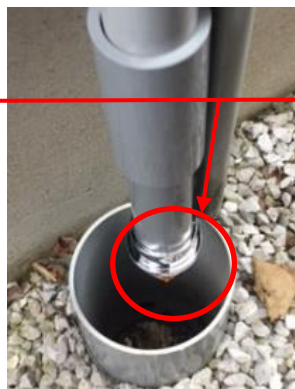
ドレン管末トラップの凍結により、室内機ドレンパンが満水になり、発生するエラー。

【※2】ドレン管末トラップは、建物外周の壁もしくは基礎より出ている塩ビパイプの出口部分にございます。下記写真をご参照ください。

【処置方法】◆ドレン管末トラップにぬるま湯をかけ氷を溶かす

このあたりにぬるま湯をかけてください

- ①ブレーカー ※1 をOFFにしてください。 ※P10 においてはブレーカーOFFは不要です。
- ②ドレン管末トラップ ※2 を確認し、管末トラップの出口部分にぬるま湯をかけ、解氷してください。
解氷の際、溜まっている水が一気に流れ出ますのでご注意ください。
- ③ブレーカーをONにしてください。
