## ～全館空調ご利用のお客様へ～ ドレン管末トラップ凍結の対応について

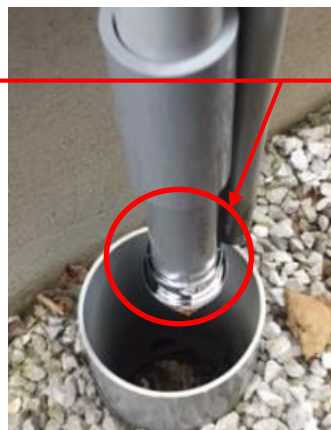
ドレン管末トラップの凍結により、室内機ドレンパンが満水になり、発生するエラー。

【※2】ドレン管末トラップは、建物外周の壁もしくは基礎より出ている塩ビパイプの出口部分でございます。下記写真をご参照ください。

- ①ブレーカー※1をOFFにしてください。ただしP10 (その他モデル) においてはブレーカーOFFは不要です。
- ②ドレン管末トラップ※2を確認し、管末トラップの出口部分にぬるま湯をかけ、解凍してください。解凍の際、溜まっている水が一気に流れ出ますのでご注意ください。
- ③ブレーカーをONにしてください。

### 【処置方法】◆ドレン管末トラップにぬるま湯をかけ氷を溶かす

このあたりにぬるま湯を  
かけてください
